# **Abschlussbericht**

**Institut für Straßenwesen, RWTH Aachen**

## **Begleituntersuchung „Sicherheitsmarkierungen auf kurvigen Strecken für Motorradfahrer“ am Beispiel der L218**

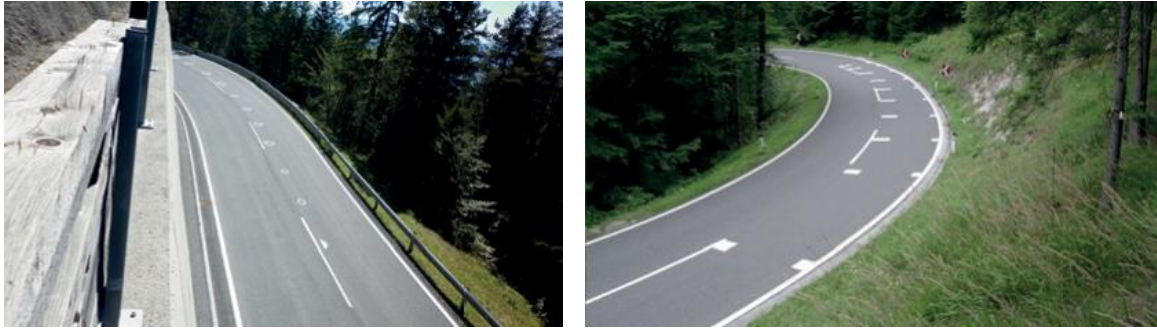
Abbildung 4: Ellipsenmarkierung (links) und Balkenmarkierung (rechts) nach Aufbringung (Winkelbauer, et al., 2017)

Die erste Variante, die Ellipsenmarkierung, soll die Motorradfahrenden in die rechte Fahrstreifenhälfte bewegen. Die Markierungen sind im konstanten Abstand zur Kurveninnenseite anzubringen. Die erste erkennbare Ellipse wird dabei vollflächig aufgetragen (Roggendorf, 2022). Alle folgenden Ellipsen sind lediglich als Ellipsenringe aufzubringen. Des Weiteren ist eine konstante Vergrößerung bis zur gewünschten Endgröße zu beachten. In Abbildung 4 sind die beiden unterschiedlichen Gestaltungsformen – Ellipsen- und Balkenmarkierungen – sowie dargestellt (Winkelbauer et al., 2017). Die zweite Variante, die Balkenmarkierung, versucht neben der Beeinflussung der Trajektorie von Motorradfahrenden auch noch eine Reduzierung der Fahrgeschwindigkeit von allen Verkehrsteilnehmern zu erreichen (Abbildung 4).

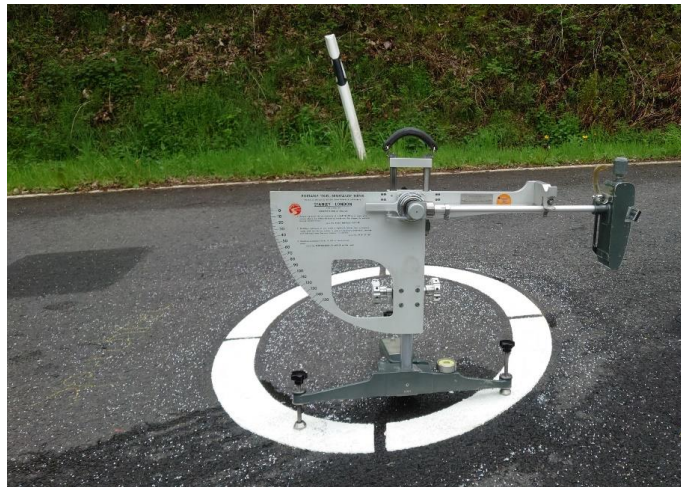
Abbildung 8: modifizierte Reibeplastik mit Griffigkeitsmitteln und Entwässerungsöffnungen

wie die Straßenoberfläche der ausgewählten Pilotstrecke aufweisen konnten. Im Gegenzug wurde auf Reflexmaterialien verzichtet. Um stehendes Wasser innerhalb der Ellipsen zu vermeiden, wurden jeweils vier Öffnungen für eine ausreichende Entwässerung vorgesehen (Abbildung 8).

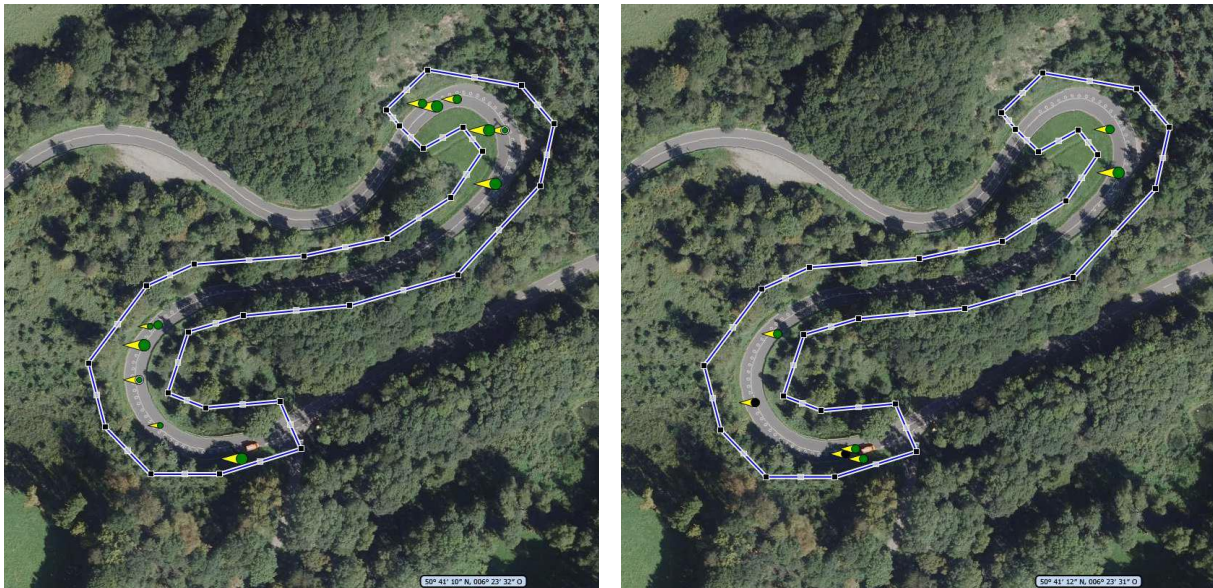
Abbildung 13: Unfälle im Untersuchungsbereich vor Ummarkierung (links) und nach Ummarkierung (rechts)

In Abbildung 13 sind die Unfallorte der einzelnen polizeilich erfassten Unfälle vor und nach der Ummarkierung dargestellt. Vor der Ummarkierung (linkes Bild) sind die Unfälle an verschiedenen Standorten innerhalb der Kurven aufgetreten. Aufgrund der Unfallberichte wird ersichtlich, dass viele Unfälle aufgrund einer starken Kurvenschräglage (Fußraste touchiert die Fahrbahn, Motorrad rutsch weg und gerät in den Gegenverkehr, ....) innerhalb der Kurvendurchfahrt ausgelöst werden. Bei der Bewertung ist allerdings zu beachten, dass in den betrachteten Jahren aufgrund der Corona-Pandemie das Verkehrsaufkommen deutlich geringer war. Nach der Applikation der Ellipsenmarkierung sind die Unfälle hauptsächlich in Bereich der Kurvenausfahrt der unteren Kurve aufgetreten. Hier sind die Motorradfahrenden im Kurvenausgang nach rechts von der Fahrbahn abgekommen. Die Unfallopfer gaben an, dass sie sich trotz geringer Geschwindigkeit durch die Markierung von der Fahrbahn gedrängt fühlten. Dieser Eindruck wurde ebenfalls in der subjektiven Bewertung mittels Fragebögen (siehe oben) von einigen Teilnehmenden beschrieben (vgl. Abbildung 14). Da diese Unfallmuster nur in der unteren Kurve im Bereich der Gefällestrecke zu verzeichnen waren, sollte in weiteren Untersuchungen ein möglicher Effekt von Steigungs- oder Gefällestrecke beobachtet werden. Um diesen Effekt hier zu verhindern wurden daher die beiden letzten Ellipsen vor Kurvenausgang im Herbst 2023 wieder entfernt. So blieb die positive Wirkung bei Einfahrt in den Kurvenbereich erhalten und die Sicherheit während der Kurvenausfahrt wurde erhöht.

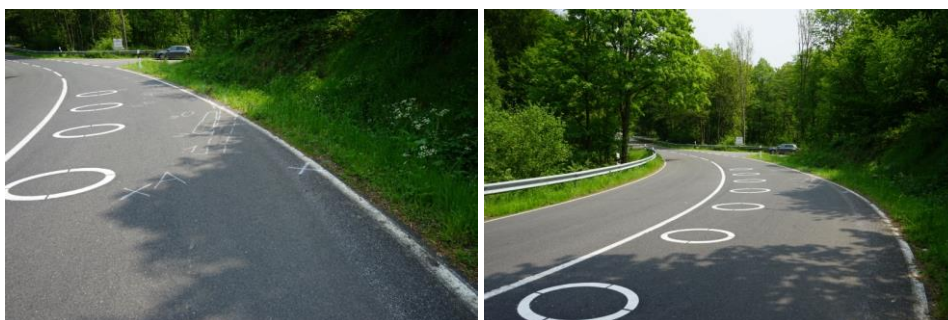
Abbildung 14: Unfallörtlichkeit Kurve 2 in Richtung Schmidt

Auch zwei weitere Unfälle im Bereich der Ellipsenmarkierung stehen in einem unmittelbaren Zusammenhang. Bei einem Unfall ist der Verursacher ebenfalls von der Fahrbahn abgekommen und hat das Krad anschließend auf der Fahrbahn abgestellt. Ein weiterer Motorradfahrer hat dieses abgestellte Fahrzeug übersehen und kam ebenfalls zu Fall.

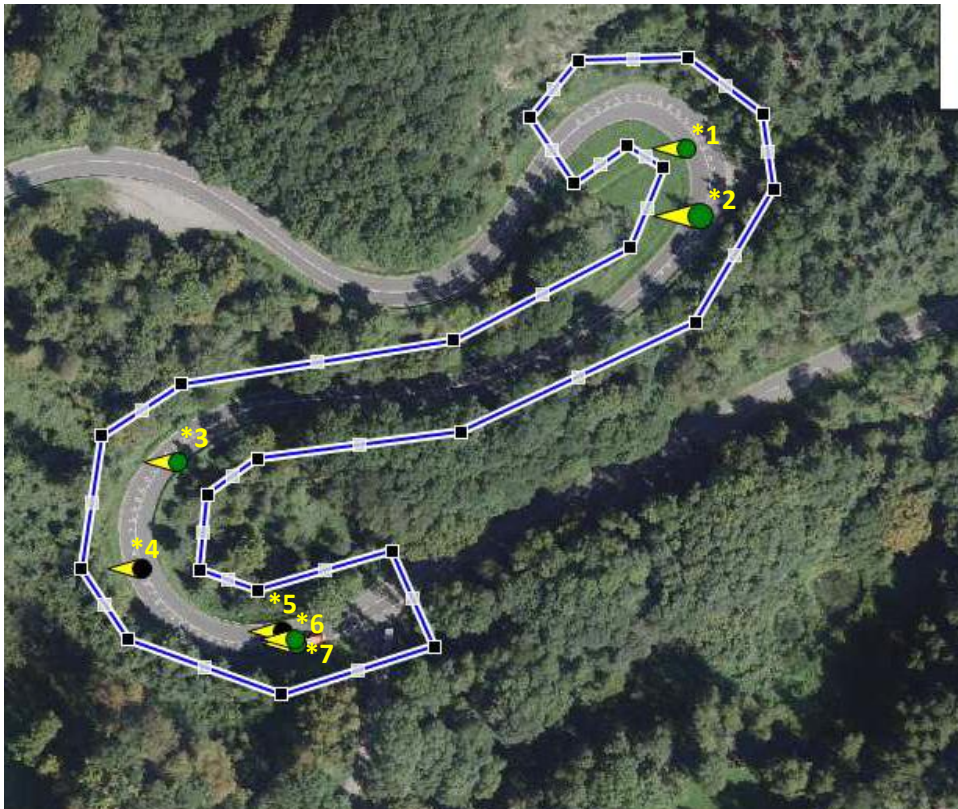
Abbildung 16: Unfallörtlichkeiten nach der Ummarkierung

- Unfallverursacher rutscht auf Markierung aus und kommt zu Fall

- Beschreibung: Unfallverursacher ist in Kurve zu Fall gekommen und in andere abgestellte Krads (Fahrer der gleichen Gruppe) oberhalb der Kurve gerutscht

- Beschreibung: Unfallverursacher verlor die Kontrolle und kam von der Fahrbahn ab

- Beschreibung: Unfallverursacher übersah das abgestellte Fahrzeug von Fall \*3 und berührte dieses

- Beschreibung: Unfallverursacher ist in Kurvenausfahrt nach rechts von der Fahrbahn abgekommen und zu Fall gekommen

- Beschreibung: Unfallverursacherin ist in Kurvenausfahrt bei geringer Geschwindigkeit nach rechts von der Fahrbahn abgekommen und zu Fall gekommen
